Umbau und Sanierung
Evangelisches Seminar Blaubeuren

Inhalt

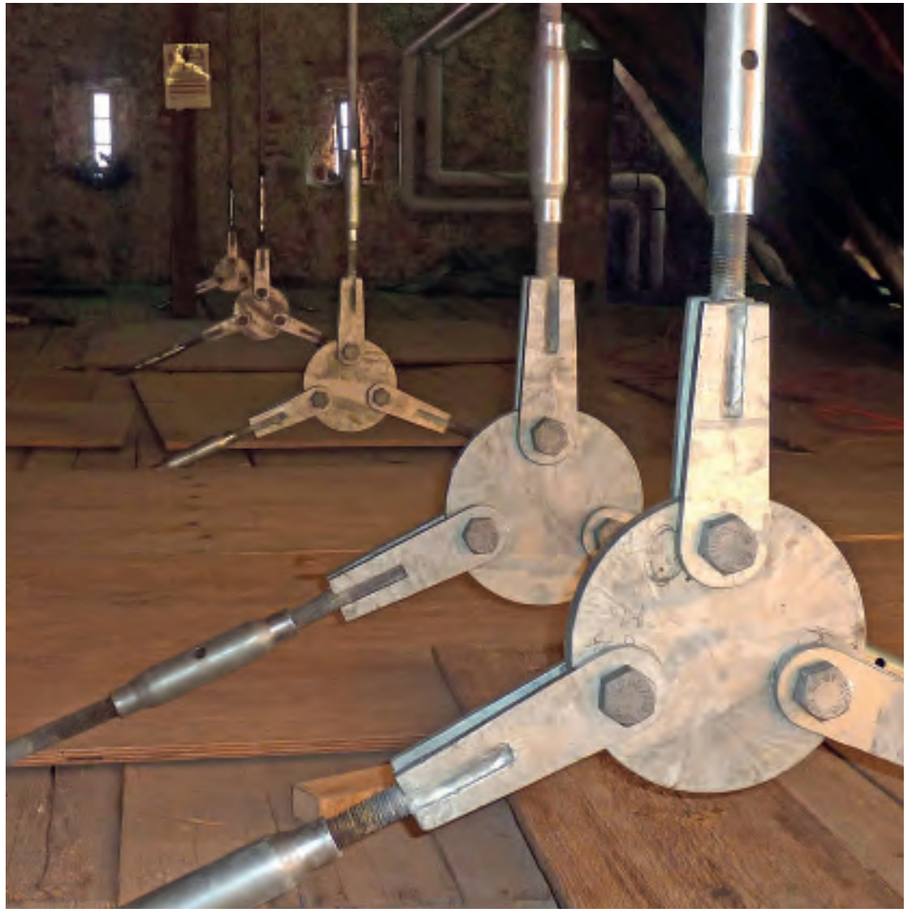
Dormentbau
additive Einbauten zur
Sicherung Dachtragwerk

Bei restauratorischen Untersuchungen an der baugeschichtlich wertvollen hölzernen Raumschale im Dorment des Konventgebäudes wurden 2010 erhebliche Gefügeschäden und Verformungen festgestellt, welche aus der Dachwerkkonstruktion resultierten. Die daraufhin in Auftrag gegebene Zustandsuntersuchung der gesamten Dachtragwerke im Konvent und der Kirche bestätigte die Notwendigkeit umfänglicher Sanierungsmaßnahmen an allen Dachtragwerken dieser beiden Gebäudeeinheiten.

Als Schadensbilder zeigten sich in allen Dachstühlen Fäulnisschäden sowie – aufgrund statisch-konstruktiver Mängel – verformte oder gebrochene Konstruktionshölzer. Zusätzlich zur Erneuerung oder zum kompletten Austausch geschädigter Konstruktionselemente mussten in manchen Bereichen Subsidiärkonstruktionen in Form von Holz- oder Stahlbauteilen zur Sicherung der Dachwerksgeometrie eingebaut werden. So wurden im Dachraum über dem Dorment-Querhaus Zugkonstruktion aus Stabstahl und im Langhausdach hölzerne A-Böcke zur Verstärkung der Stuhlkonstruktionen eingebaut, um der weiteren Verformung von Dach- und Tonnenkonstruktion Einhalt zu gebieten. Beim Kapitelsaalbau lag der Schwerpunkt der Instandsetzung neben den zimmermannsmäßigen Reparaturen im Verstärken der Längs- und Querausteifung des Dachwerkes, sowie der Turmkonstruktion durch den Einbau zusätzlicher Elemente aus Holz und Stahl. Fäulnisschäden, nachträglich beschnittene Vorhölzer an den Zerrbalkenköpfen, sowie fehlerhafte historische Reparaturen an fast allen Gespärren, störten die Lastabtragung am Dachstuhl des Kirchenhauptschiffes, wie sie ursprünglich gedacht war. Zur Sicherung des Dachwerkes wurden über die zimmermannsmäßigen Reparaturen hinaus an den schadhaften Holzbauteilen zusätzliche stählerne Querausteifungen zwischen Zerrbalken- und Kehlbalkenebene in den Binderachsen eingebaut und das Hängewerk ertüchtigt. An den Dachwerken der Seitenkapellen und des Chores hielten sich die Schäden in Grenzen. Hier wurde vorwiegend an der Sicherung und Reparatur der bestehenden Konstruktion gearbeitet.

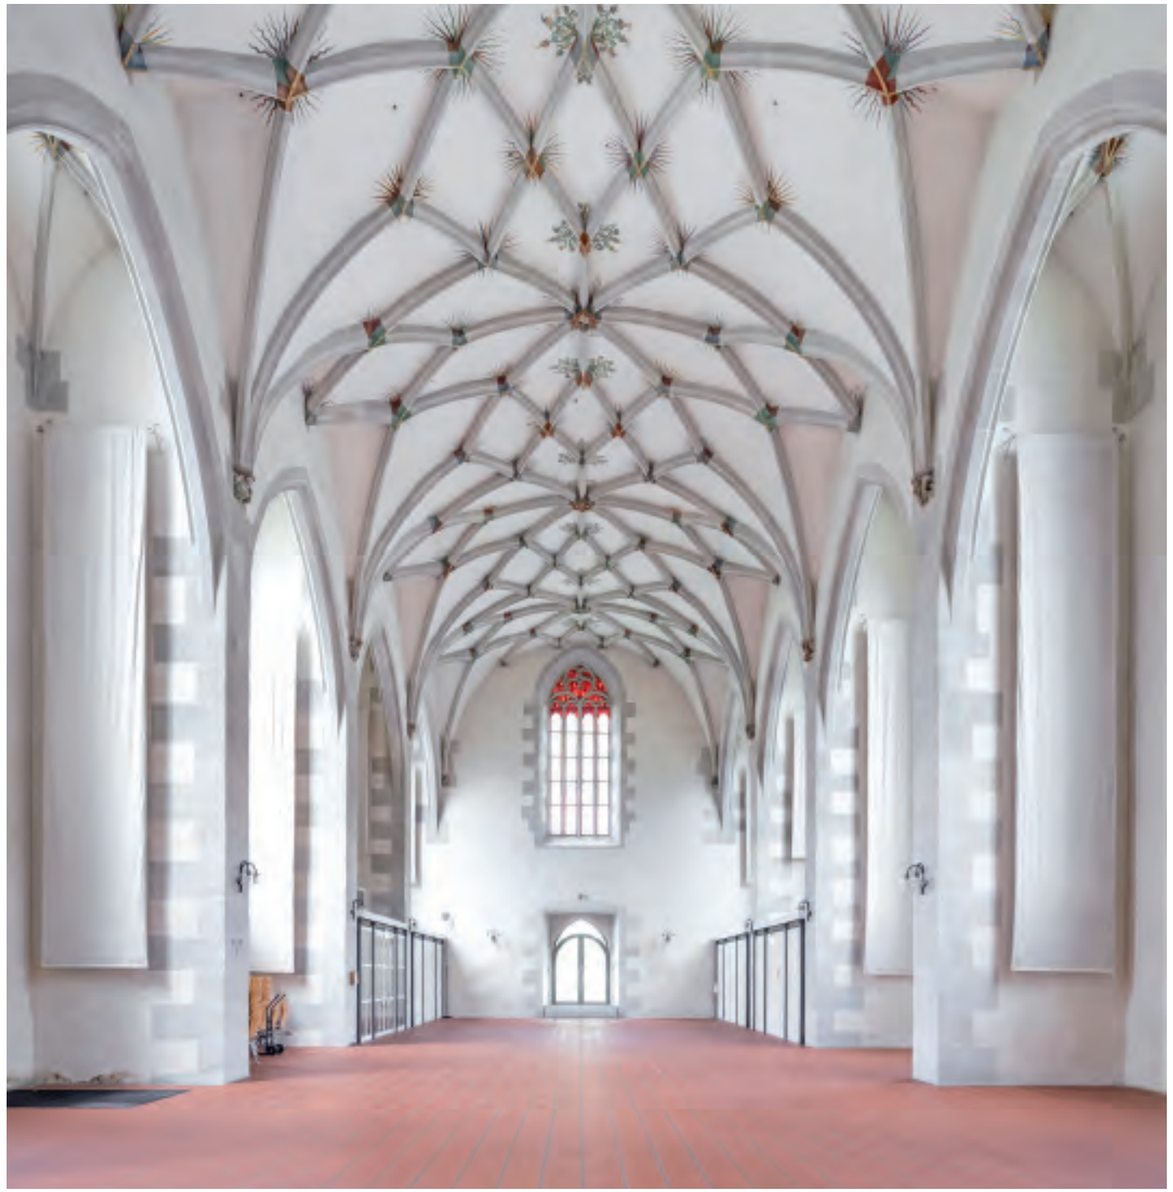
Klosterkirchensaal
Dachtragwerk

Klosterkirchensaal
Detail
Gewölbe des Kirchenschiffs

Die zur Dachwerksanierung ausgebauten historischen Biberschwanz-Ziegeleindeckungen wurden wieder eingebaut. Substanzverlust konnte durch den Ersatzvorrat bzw. durch den Zukauf historischer Biberziegel aus Rückbaumaßnahmen anderer Landesobjekte gleichwertig ersetzt werden.

Die stark abgewitterte neuzeitliche Biberschwanzeindeckung auf der Nordseite des Kirchenschiffdaches musste in Abstimmung mit dem Landesdenkmalamt komplett durch neue, nach historischer Vorlage hergestellte handgestrichene Ziegel ersetzt werden. Im Zuge der Sanierung der Dachtragwerke wurde ebenfalls das Holztragwerk des Turms untersucht. Auch hier zeigten sich erhebliche Schäden, die in der Hauptsache auf die Einwirkung von Feuchtigkeit zurückzuführen waren. Zur Reparatur musste die Ziegeldeckung vollständig abgetragen werden. Ziegel, die wieder verwendet werden konnten, wurden auf der wettergeschützten Nordostseite des Turms wieder eingebaut. Für die übrigen Dachflächen wurden wiederum neue, handgestrichene Ziegel gefertigt, die in ihrer Farbigkeit und Form dem historischen Vorbild angeglichen wurden.
